报告编号: BG2024-JD-103

宣城宾馆门面房 结构安全性鉴定报告

国检测试控股集团安徽元正检测有限公司

2024年07月25日

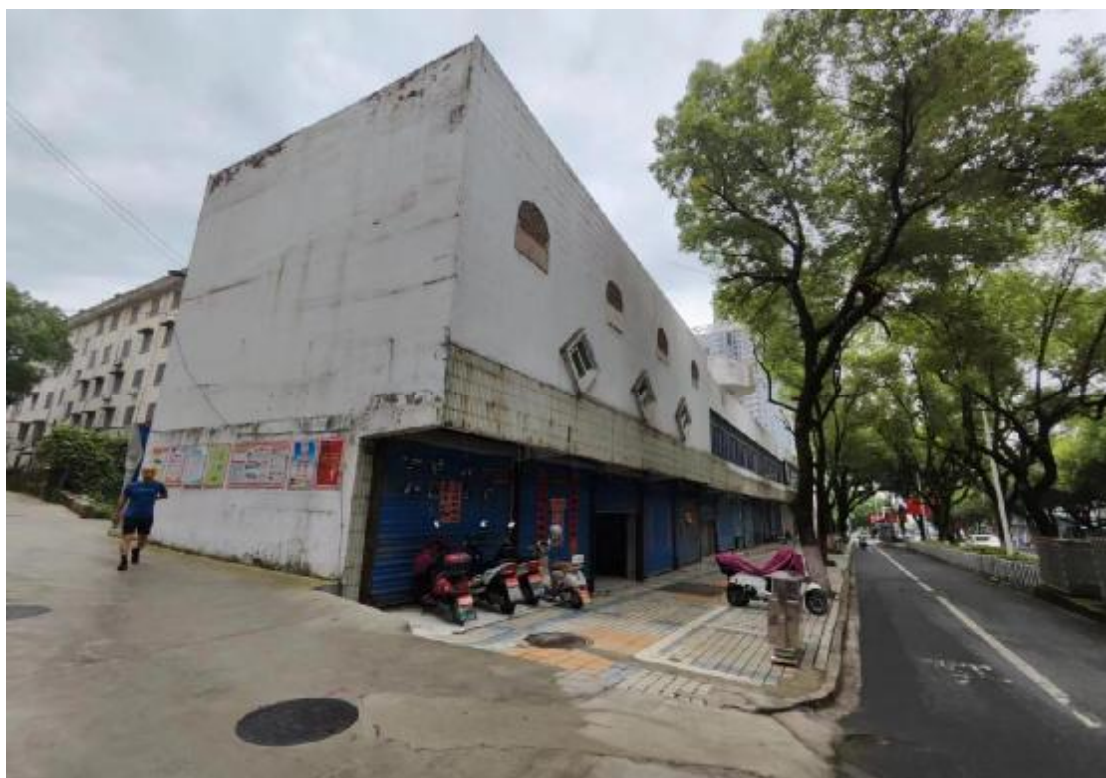
图 1.1 宣城宾馆门面房外观现状

宣城宾馆门面房外立面陈旧，门窗基本均被破坏并缺失，房屋檐均存在浸水侵蚀情况，房屋墙、板粉刷层几乎均存在空鼓、脱落情况；与相 3~7 轴东侧邻搭接建筑接缝处疑似因防水施工未达标，局部存在渗流痕迹；一、二层墙体存在数处私自开洞、破坏墙体完整性情况；因建筑周边地势自东北至西南逐渐降低，东北建筑外墙部分处于室外地坪之下，外墙防水工程年久失效，东、北侧一定范围墙体长期处于潮湿状态，材料强度退化明显，承载力存疑；3~7 轴交 C 轴以东与东

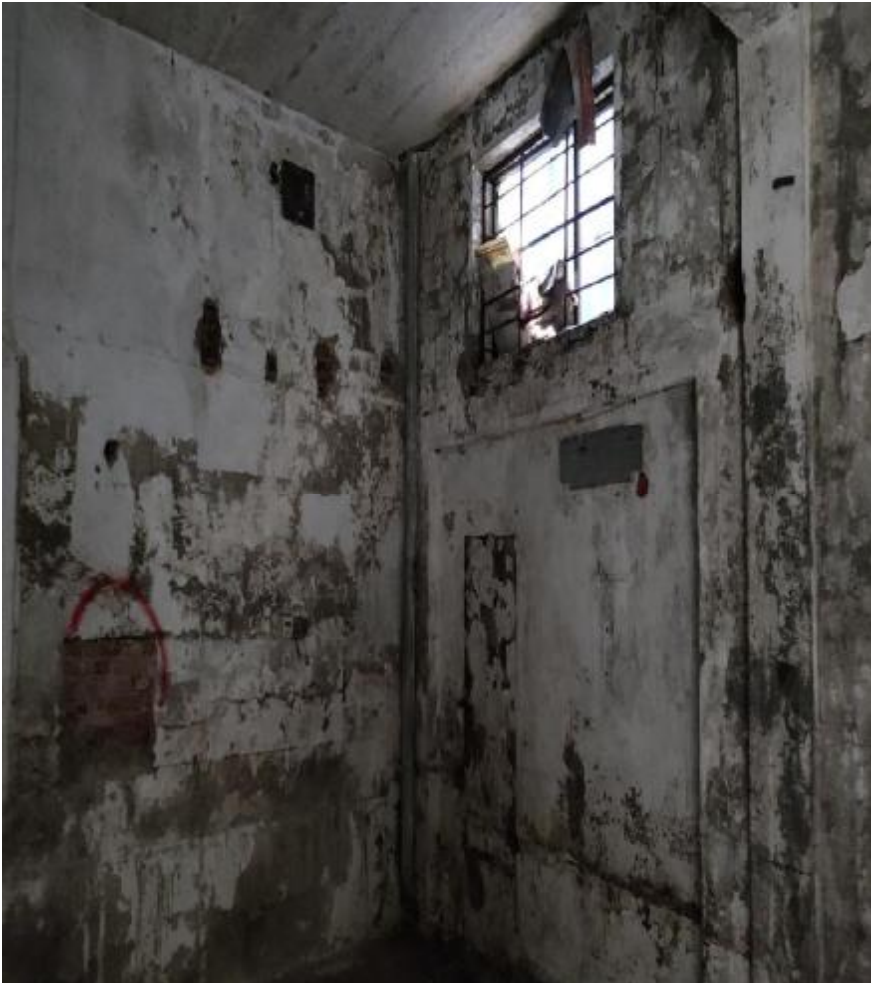
构件名称	照片	情况描述
一层墙体

因建筑周边地势自东北至西南逐渐降低,东北建筑外墙部分处于室外地坪之下,外墙防水工程年久失效,东、北侧一定范围墙体长期处于潮湿状态,材料强度退化明显,承载力存疑。
3-7 轴交 C 轴以东与东侧建筑交接部

（3）必须及时对 5.3 条和附件一中指出的现场缺陷、残损、私自开设门洞、拆除墙垛等问题进行全面排查、维修处理。

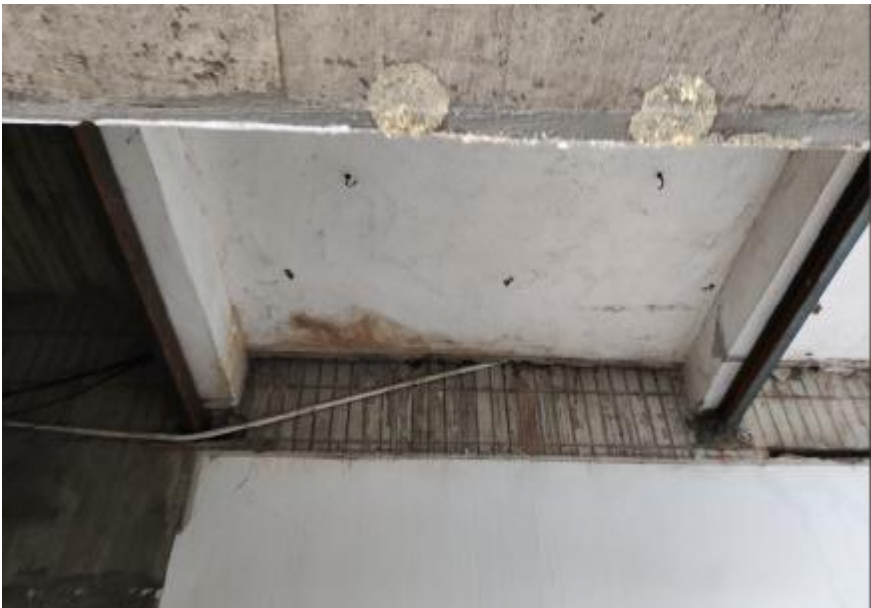
3-7 轴交 C 轴以东与东侧建筑交接部传力路径混乱,节点质量较差,存在一定安全风险。
